## **1. Arbeitsbericht**

(11. Dezember 2025 bis 3. April 2026)

### **zum Bau eines Gebäudes mit 3 Klassenräumen für die öffentliche Grundschule von Odja-Odan Regierungsbezirk Ouinhi-Centre Gemeinde von Ouinhi Republik Benin**

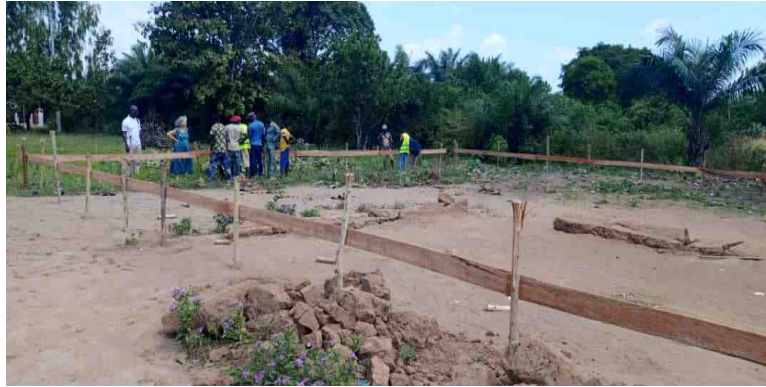
Am nächsten Morgen hatten wir Glück. Der 1. Vorsitzende blieb in Pobé zurück, um die Transporte von Zement und Eisen zu begleiten. Ich fuhr mit dem Chauffeur und den Brettern in unserem Auto nach Odja-Odan, um dort das Schnurgerüst zu erstellen.

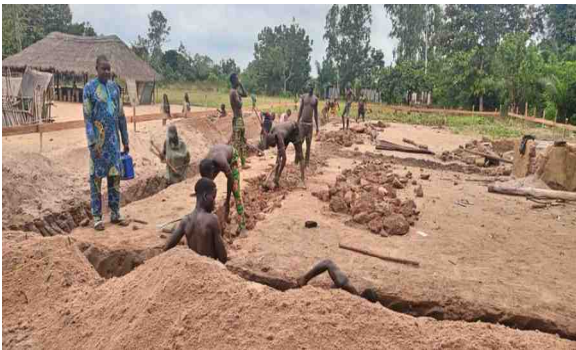
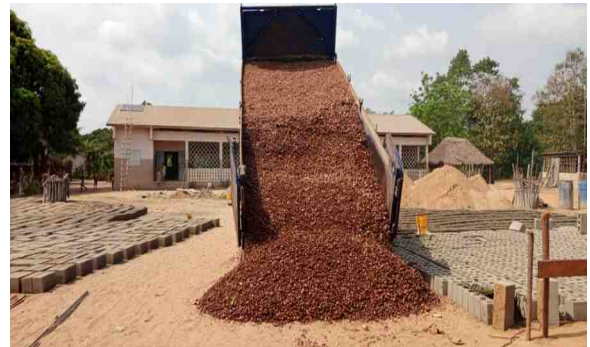
Noch am gleichen Nachmittag begannen die Leute des Dorfes mit dem Ausheben der Fundamentgräben. Gleichzeitig wurden Sand und Kies geliefert.

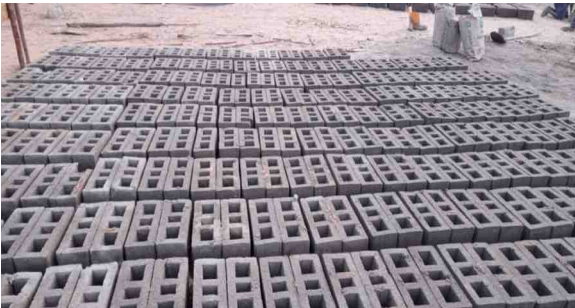
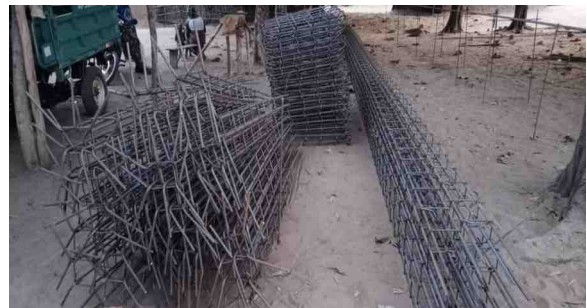
Die Maurer formten die Bausteine und die Eisenbieger stellten die Eiseneinlagen für das Fundament und die Pfeiler her.

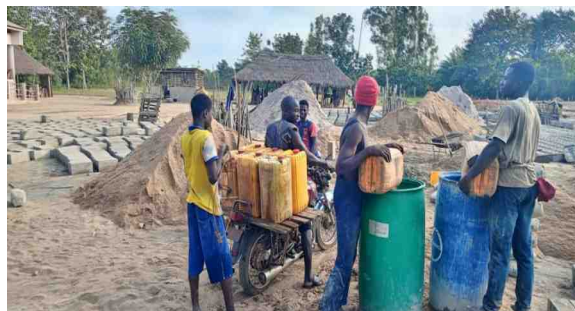
Wir stellten fest, dass die manuelle Wasserpumpe in Odja-Odan defekt war. Die Leute brachten Wasser für die Bauarbeiten mit Motorrädern aus einer 2,5 km entfernten Wasserstelle.

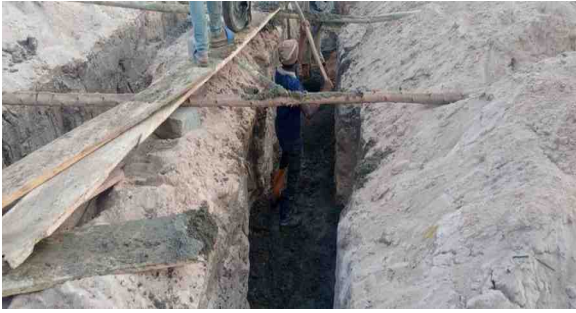
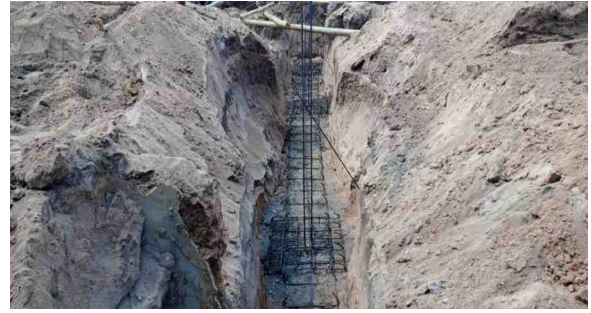
Als die Fundamentgräben fertig ausgehoben waren, wurde die erste Betonschicht eingegossen, auf der die Eiseneinlagen ausgelegt und die Pfeiler eingearbeitet wurden.

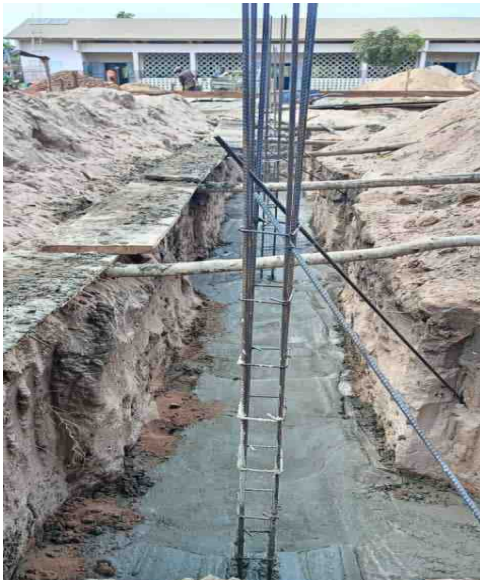
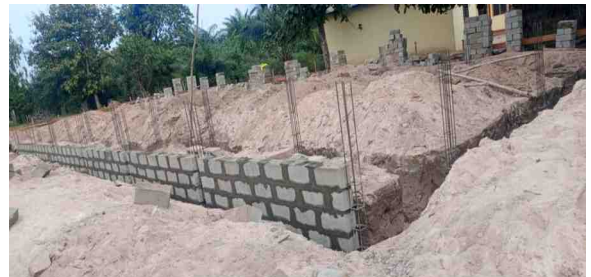
Darüber wurde die zweite Betonschicht gegossen, auf der dann die Fundamentmauern errichtet wurden.

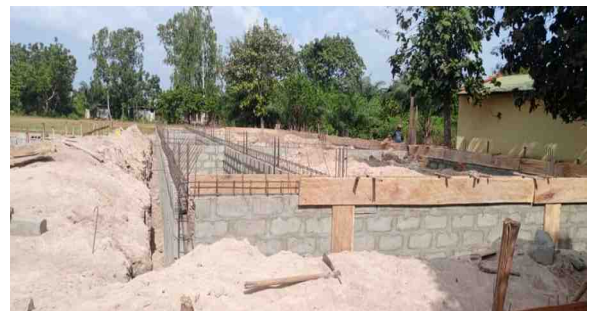
Auf den Fundamentmauern wurde der untere Eisenanker vorbereitet und gegossen

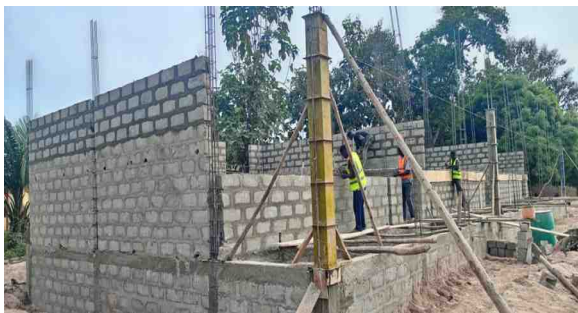
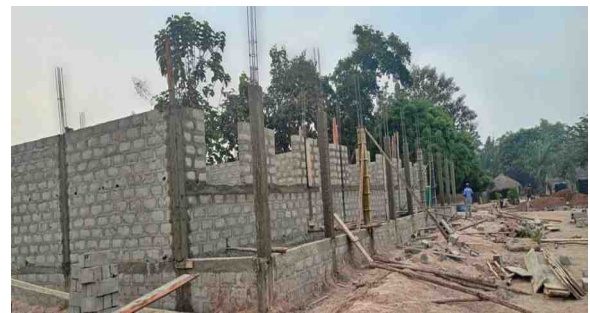
Auf dem Eisenanker wurden die Gebäudemauern errichtet. In kurzer Zeit erreichten sie die Höhe der Fensteröffnungen. Der kleine Eisenanker unterhalb der Fensteröffnungen wurde gegossen. Die Pfeiler der Veranda wurden gegossen.

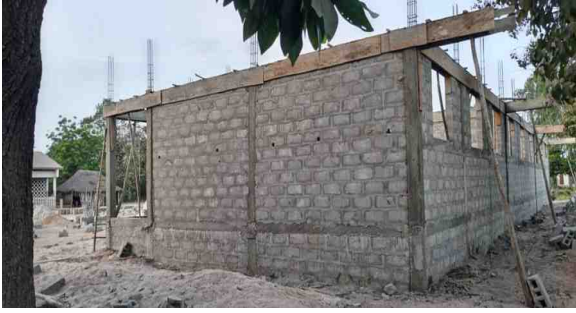
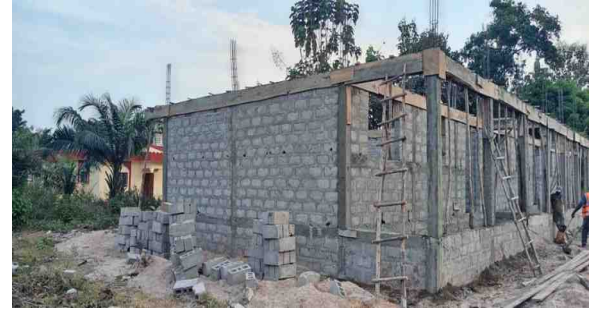
Die Mauern erreichten den Fenstersturz. Der obere Eisenanker wurde vollkommen verschalt und dann in einem Stück gegossen.

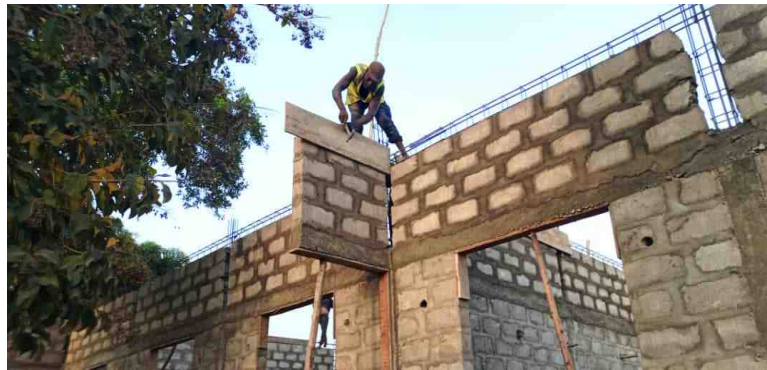
Die Mauern wurden um 4 Bausteinreihen erhöht. Darüber wurde der vierte Eisenanker unterhalb des Daches gegossen.

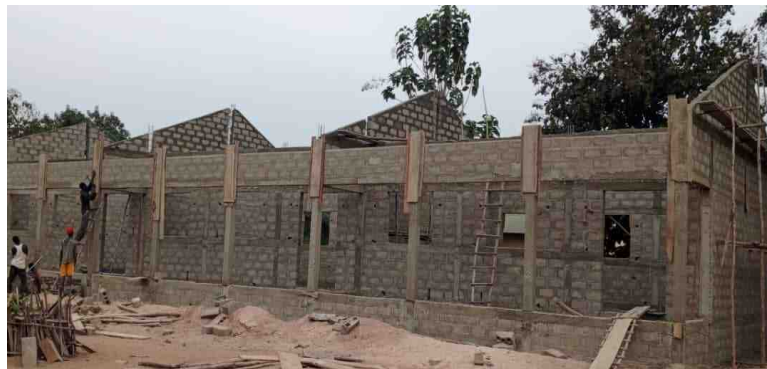
Auf dem letzten Eisenanker wurden die Giebel errichtet. Die Enden der Pfeiler wurden verschalt und gegossen.

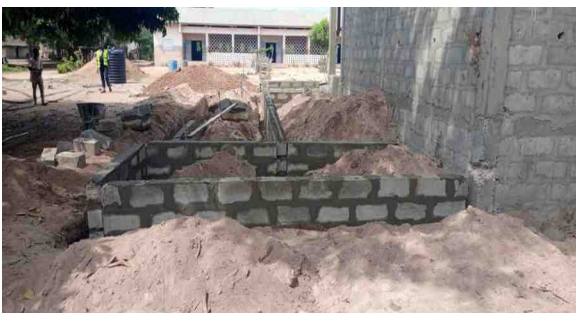
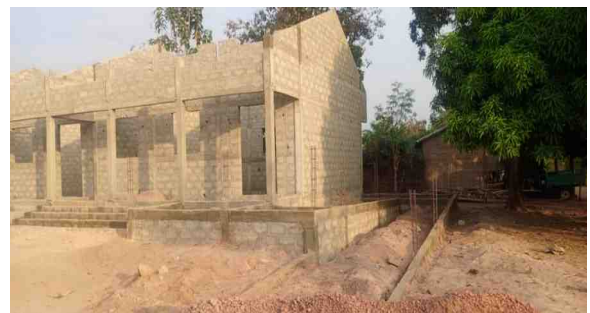
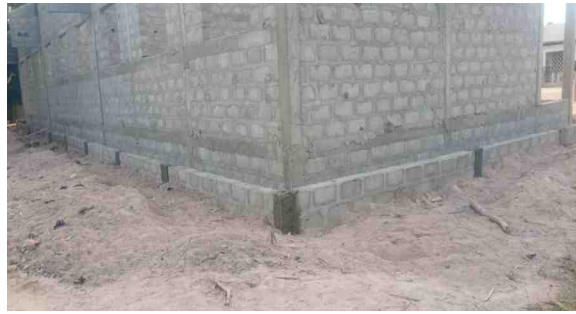
Anschließend wurden die Rampe, die Treppenaufgänge und die Schutzmauer gegen Erosion gebaut.

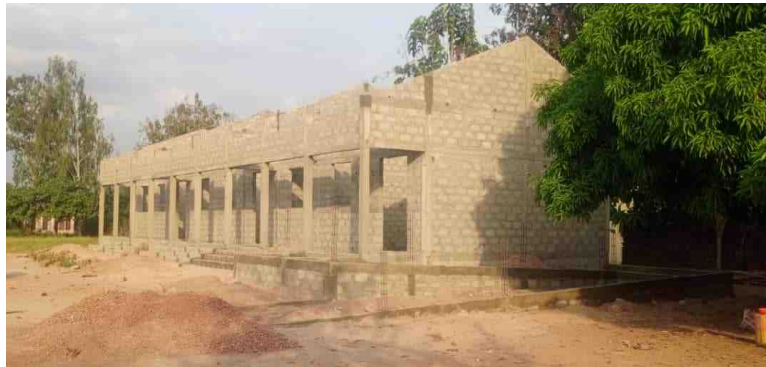
Der Rohbau muß einen Monat trocknen, ehe das Dach gemacht werden kann.

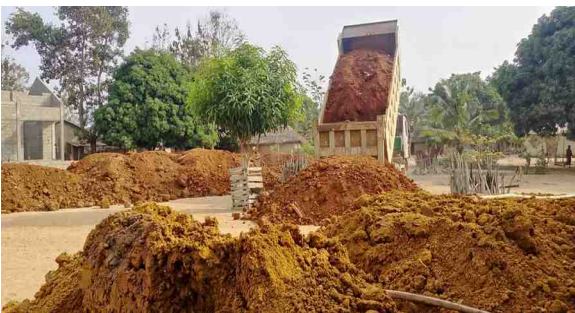
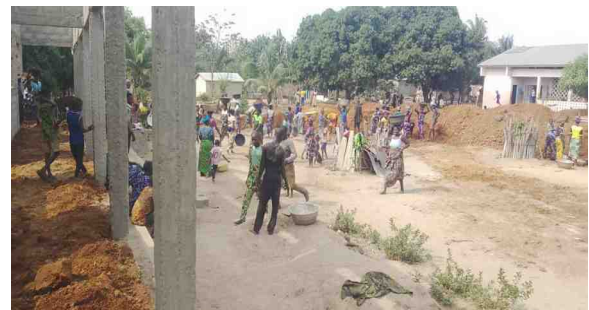
Die Leute aus dem Dorf nutzten diese Zeit, um die Klassenräume zu füllen. Der Bürgermeister hatte Auffüllsand organisiert. Das ganze Dorf war bei der Arbeit.

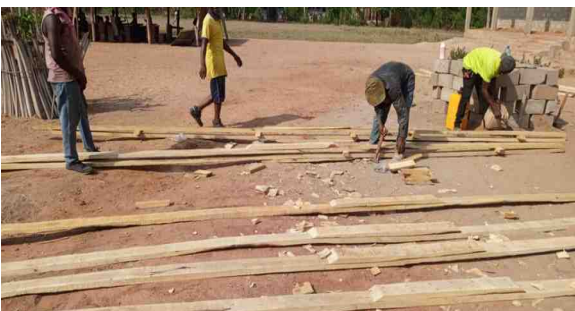
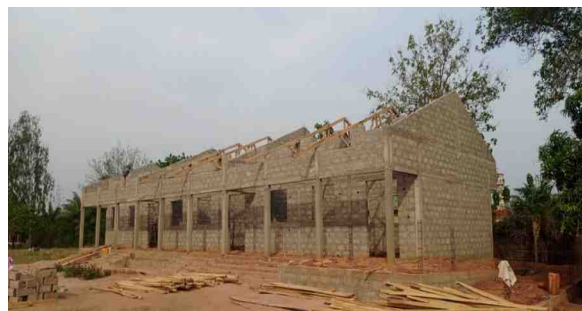
Dann kamen endlich die Zimmerleute zur Baustelle. Die Bohlen wurden im Sägewerk zu Balken gesägt, zur Baustelle transportiert und auf dem Schulhof mit Insektenschutzmittel bestrichen. Anschließend wurden die Querbinder gezimmert.

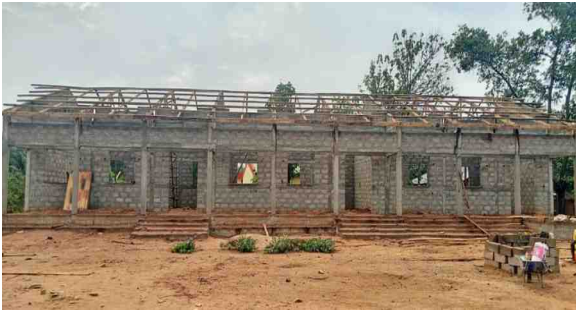
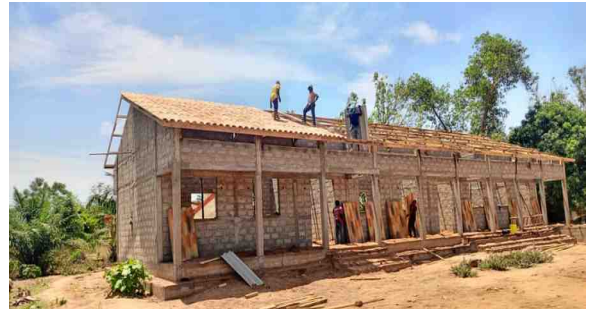
Darüber wurden die Längsbalken angebracht und schließlich die Dachdeckplatten angeschraubt.
