1. Arbeitsbericht

(5. Dezember 2025 bis 10. März 2026)

zum Bau eines Gebäudes mit 4 Klassenräumen, Büro, Lagerraum und Toiletten für die öffentliche Vorschule von Wakou Tebo Regierungsbezirk Oroukayo Gemeinde von Kouandé Republik Benin

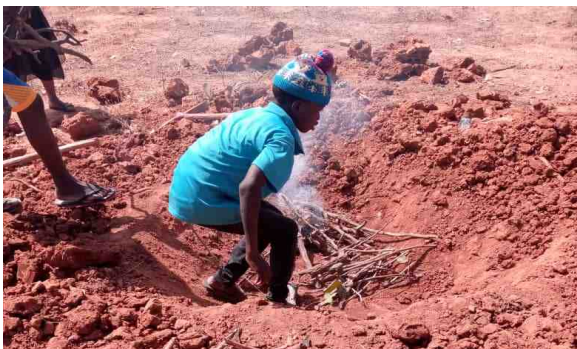
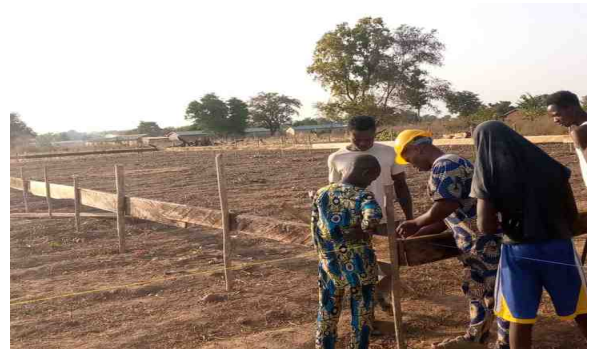
Am Bauplatz stellten wir fest, dass wir den Boden erst gegen Termiten abbrennen müssen. Danach wurde das Schnurgerüst abgesteckt.

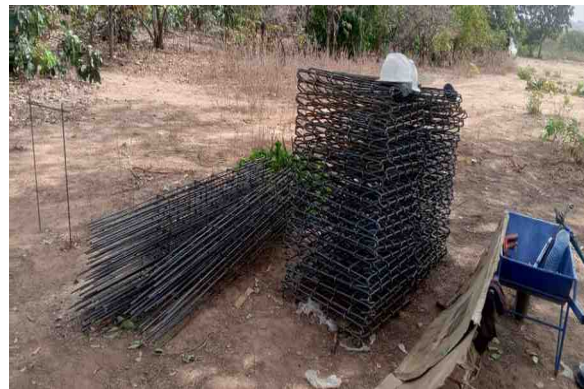
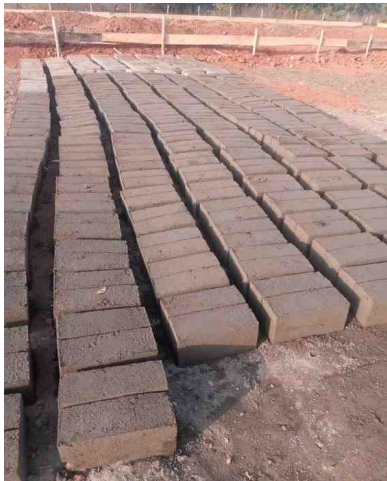
Die Fundamentgräben fertig ausgehoben, wurde bewehrter Beton als Fundamentunterlage eingegossen und die Pfeiler ausgerichtet.

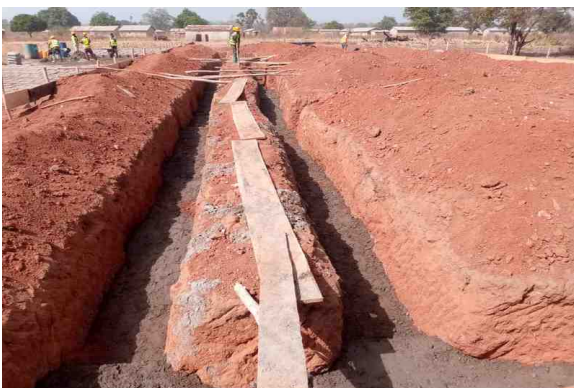
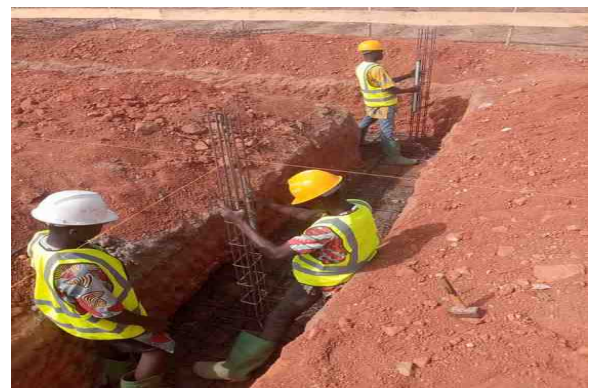
Die zweite Betonschicht wurde darüber gegossen. Auf der Fundamentunterlage wurden die Mauern errichtet.

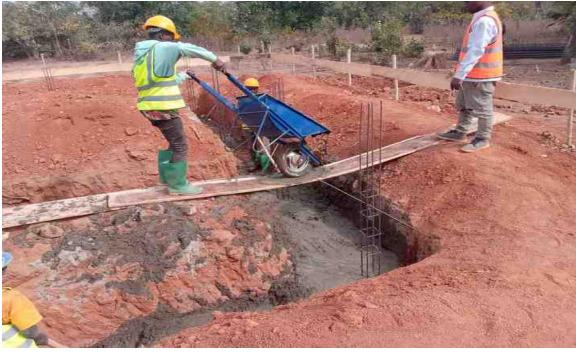
Am nächsten Tag hatten die Mauern bereits die Höhe des unteren Eisenankers erreicht,

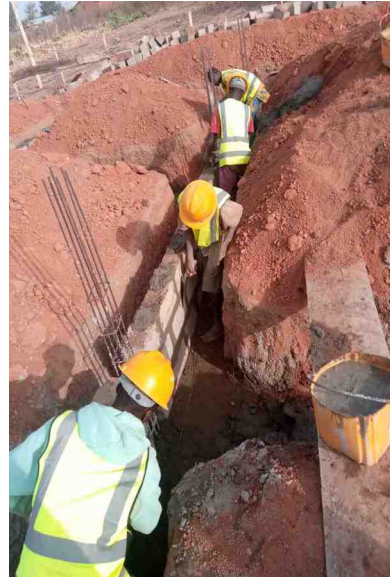
Der untere Eisenanker wurde gegossen

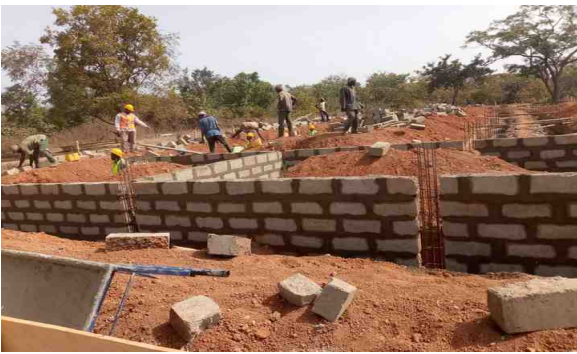
Die Mauern wuchsen weiter bis zum kleinen Eisenanker unterhalb der Fensteröffnungen.

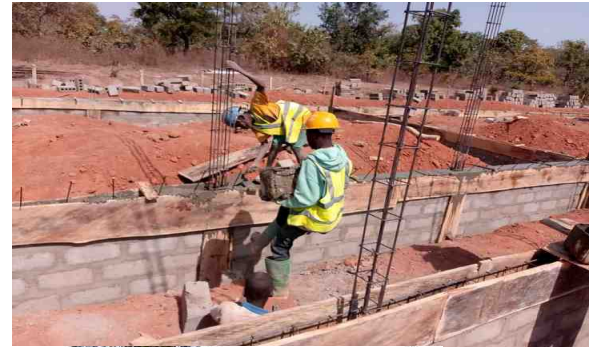
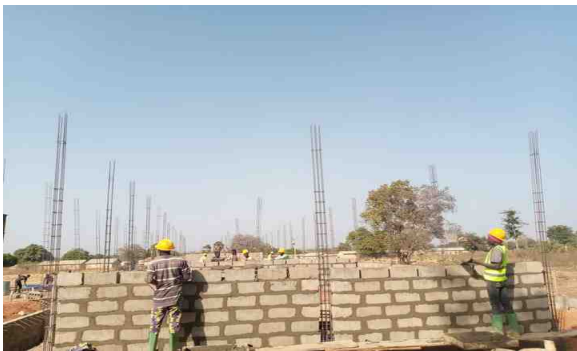
Die Mauern erreichten schon bald den Fenstersturz. Der obere Eisenanker wurde gegossen.

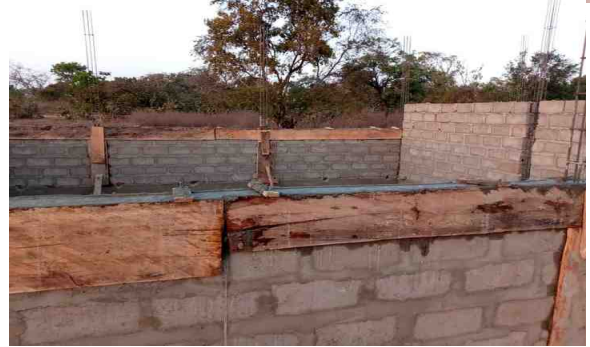
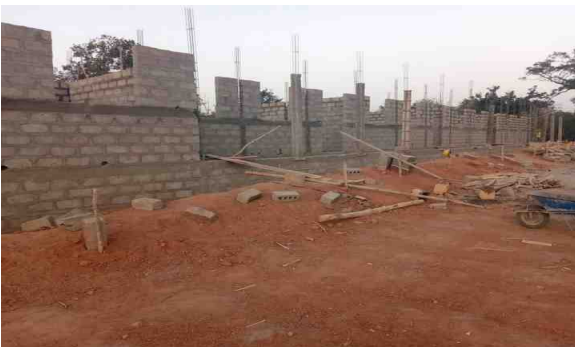
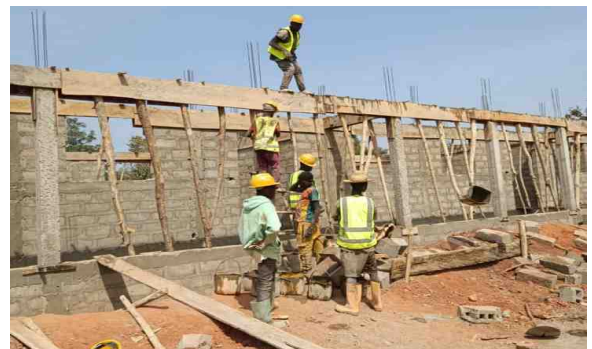
Die Mauern wurden erhöht und darüber wurde der letzte Eisenanker unterhalb des Daches gegossen. Darauf wurden die Giebel errichtet.

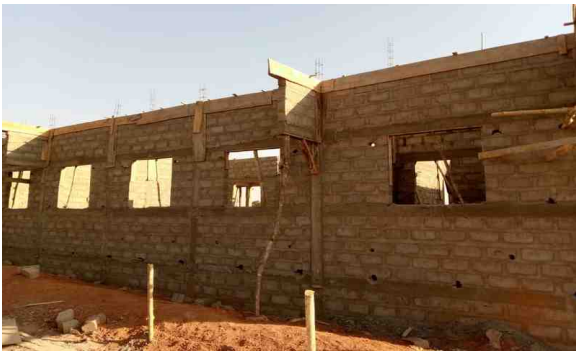
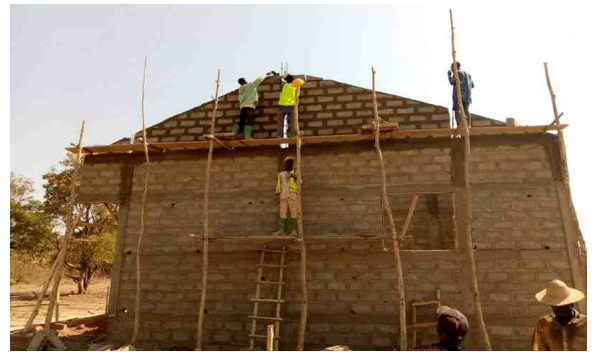
Die Enden der Pfeiler wurden gegossen und die kleinen Mauern unterhalb des Daches errichtet.

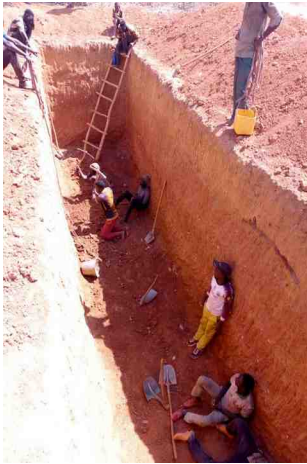
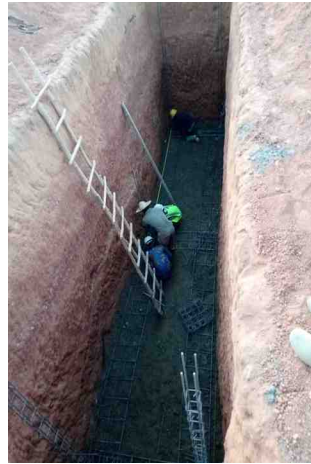
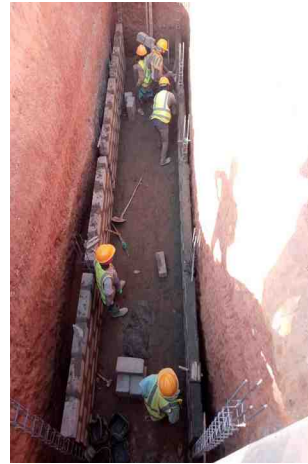
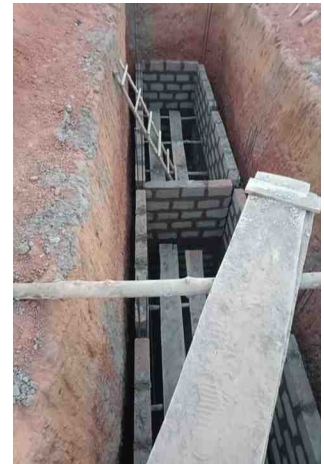
Nachdem die Toilettengrube mit Sikalite und Sikalutex verputzt war, wurde sie verschlossen und das Toilettenhäuschen darüber errichtet .

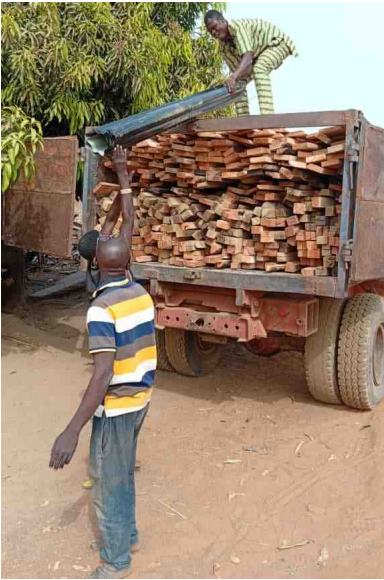
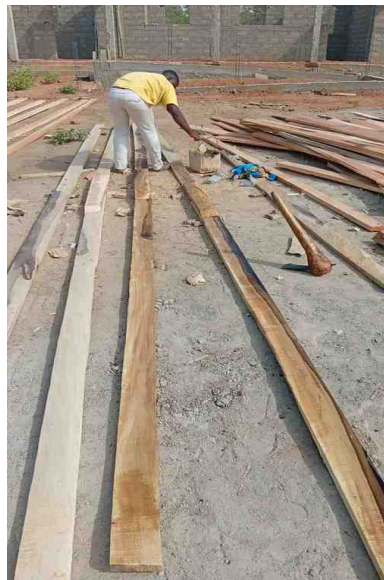
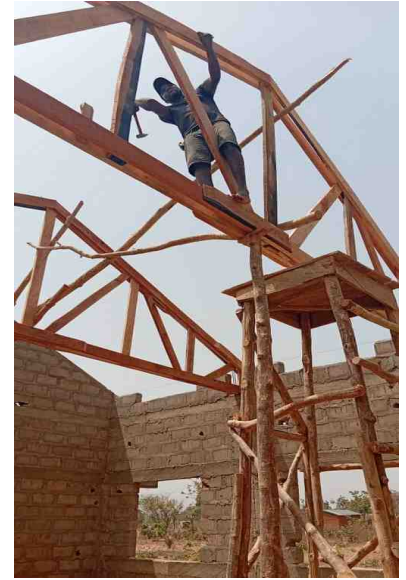
Die Querbinder wurden gezimmert und die Längsbalken aufgelegt und die Dachdeckplatten angeschraubt.

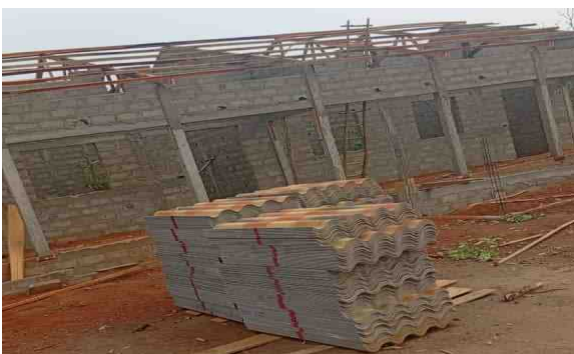
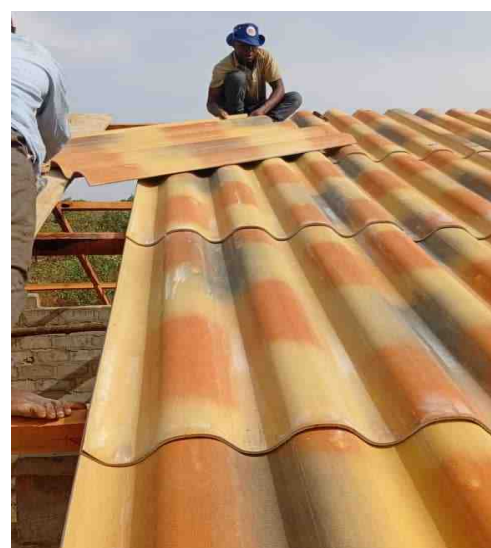
In Kürze war das Dach gedeckt.
